ANCIEN SITE RHODIA À SAINT-ANDRÉ-LEZ-LILLE

**Travaux de mise en compatibilité sanitaire
des sols**

Réunion du mercredi 14 octobre 2015

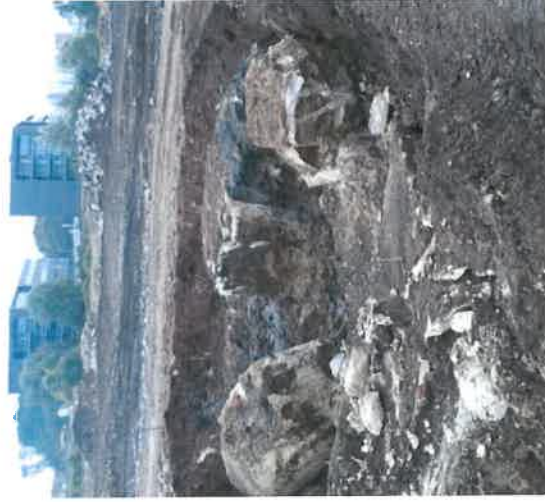
Photographie 1 : Massifs de fondation

- Valorisation des matériaux sur site en concassant et criblant les bétons des infrastructures et en les recyclant dans la couche drainante

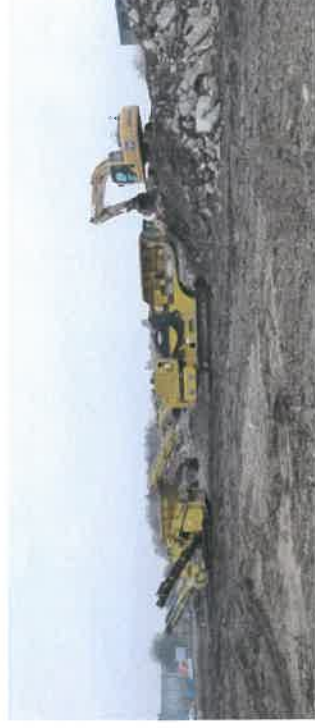
Photographie 2 : Atelier de concassage et de criblage

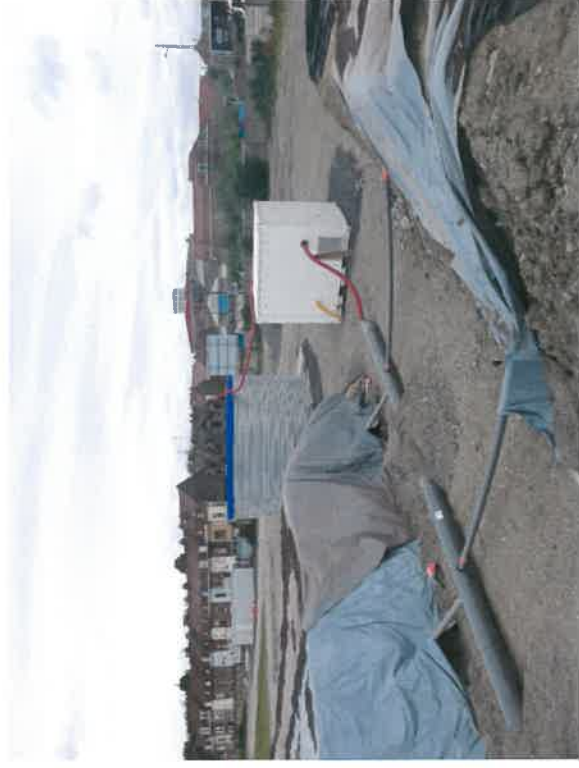
- Terrassement des deux zones soit 3 495 m³
- Traitement sur site par venting avec bullage dans un bassin

Photographie 3 : Traitement par venting et bullage

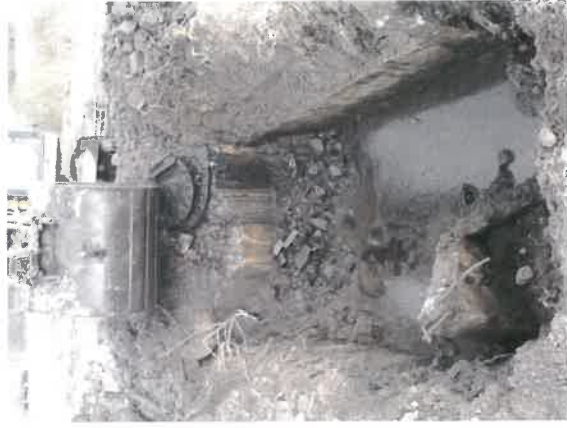
Photographie 4 : Ancienne fosse

- Terrassement des deux zones, soit 82,32 t, et stockage temporaire sécurisé

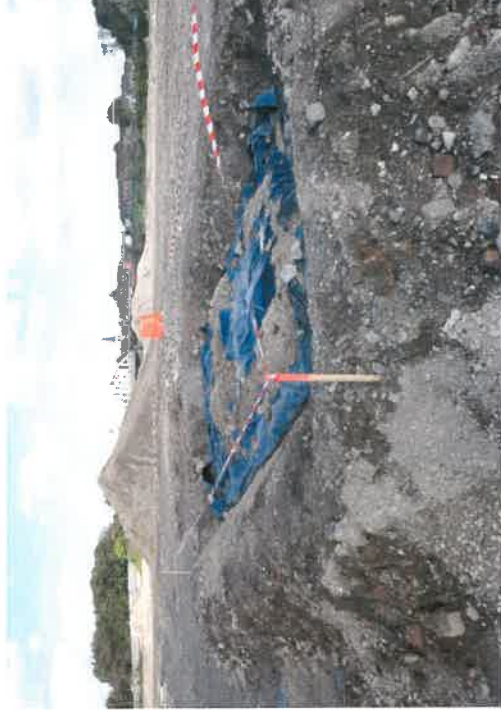
Photographie 5 : Zone de stockage sécurisé

- Évacuation vers une plateforme de traitement de terres polluées

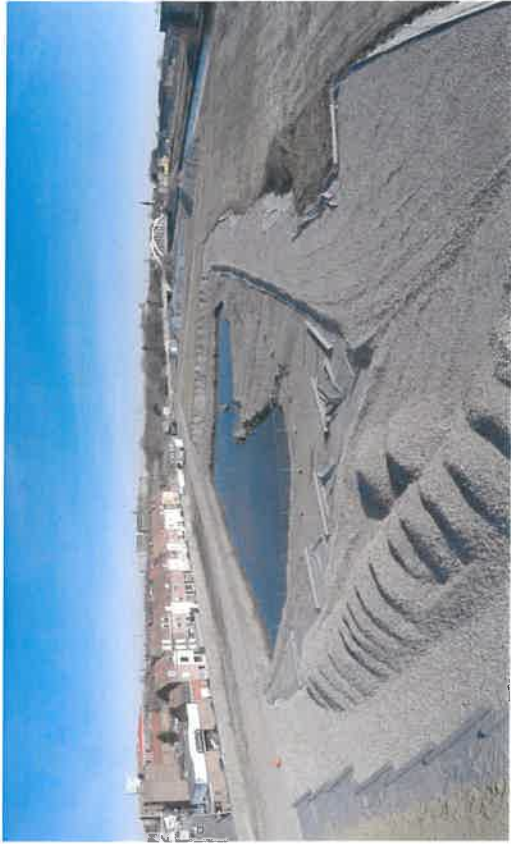
Photographie 6 : Mise en place du confinement drainant

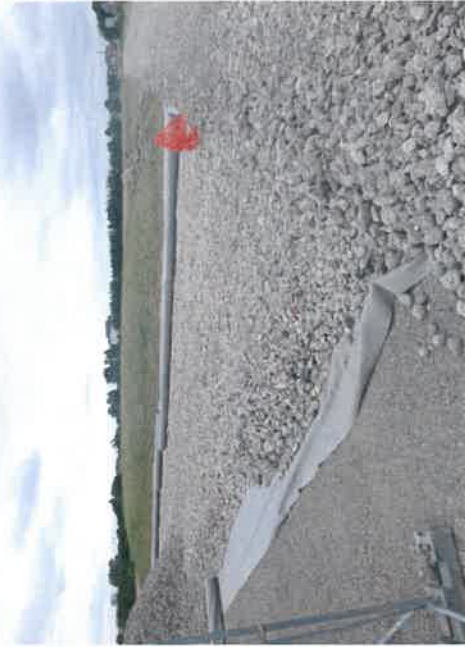
Photographie 7 : Détail de la couche drainante

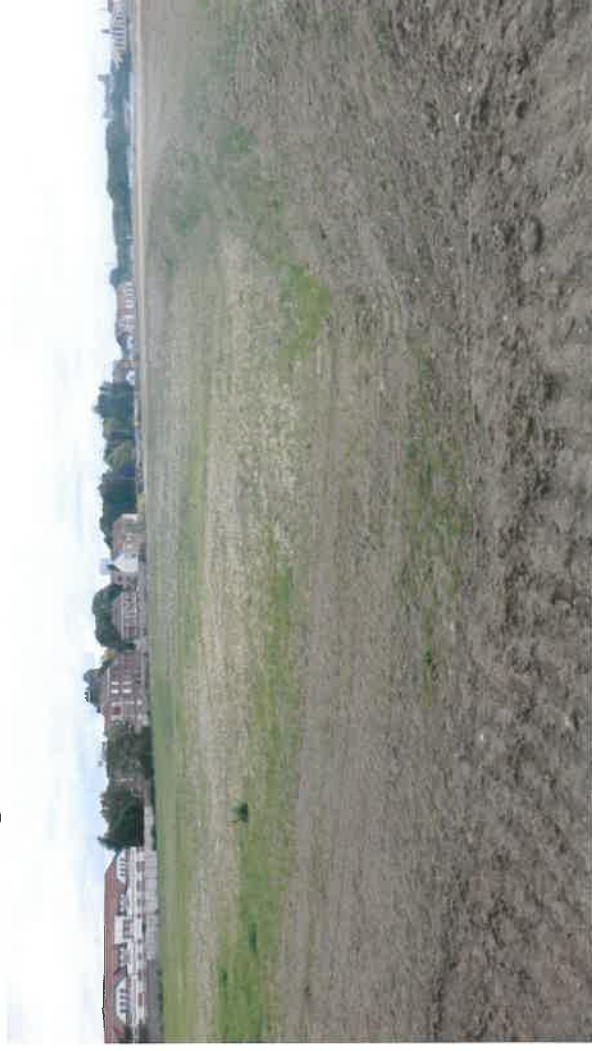
Photographie 8 : Zone supermarché confinée

- Au Sud-Ouest du site, au droit de la zone supermarché car le futur usage est moins sensible
- Retrait des fondations et nivellement
- Mise en place d'un géotextile et de 30 cm de limons

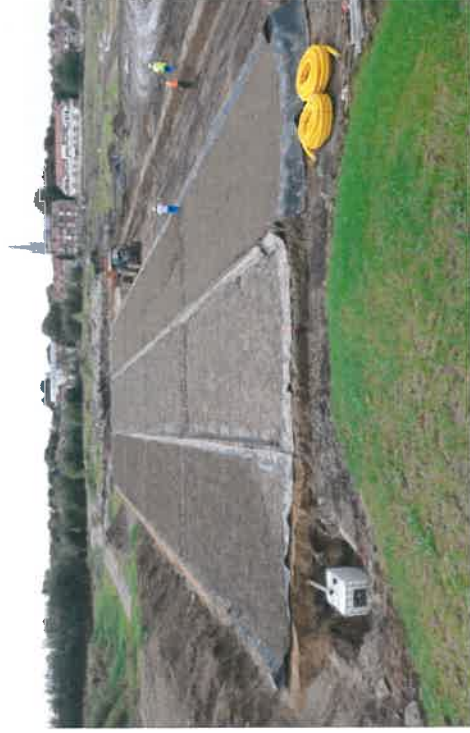
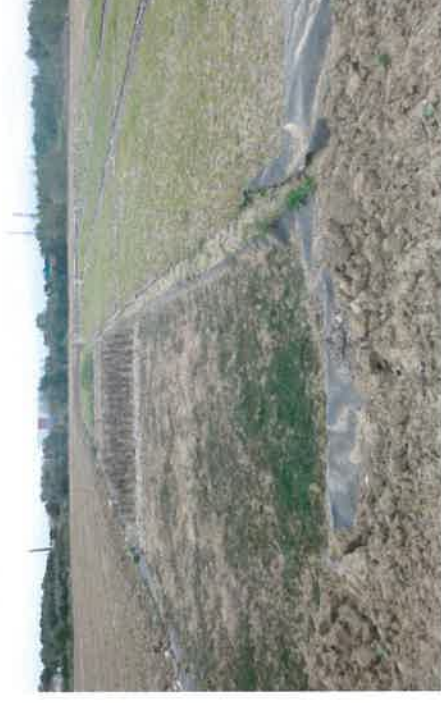
Photographie 9 : Mise en place des plateformes Photographie 10 : Plateforme de phytoremédiation

- En partenariat avec l'ISA
- Sur des remblais pollués par des métaux
- Poursuite tant que la zone ne doit pas être libérée
